**Norsk Jernbaneklubb**  
*Museet Gamle Vossebanen*

## ÅRSBERETNING 2023

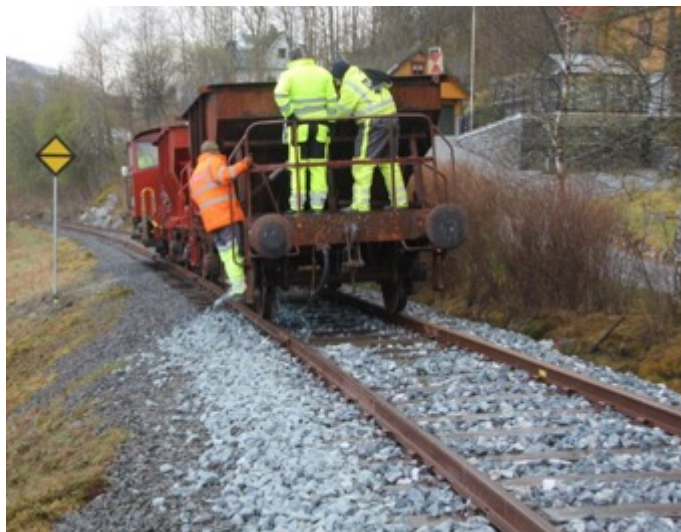
**De gamle Ø4 pukkvoignene** er ikke de beste til å finfordele ballast med, men det fungerer såpass at det nå bør være mulig å justere ned overhøyden i denne kurven. Det er en del varierende overhøyde i sirkelkurven, med variasjoner mellom 85 til 96 mm, men målet er ny overhøyde på 50 mm.

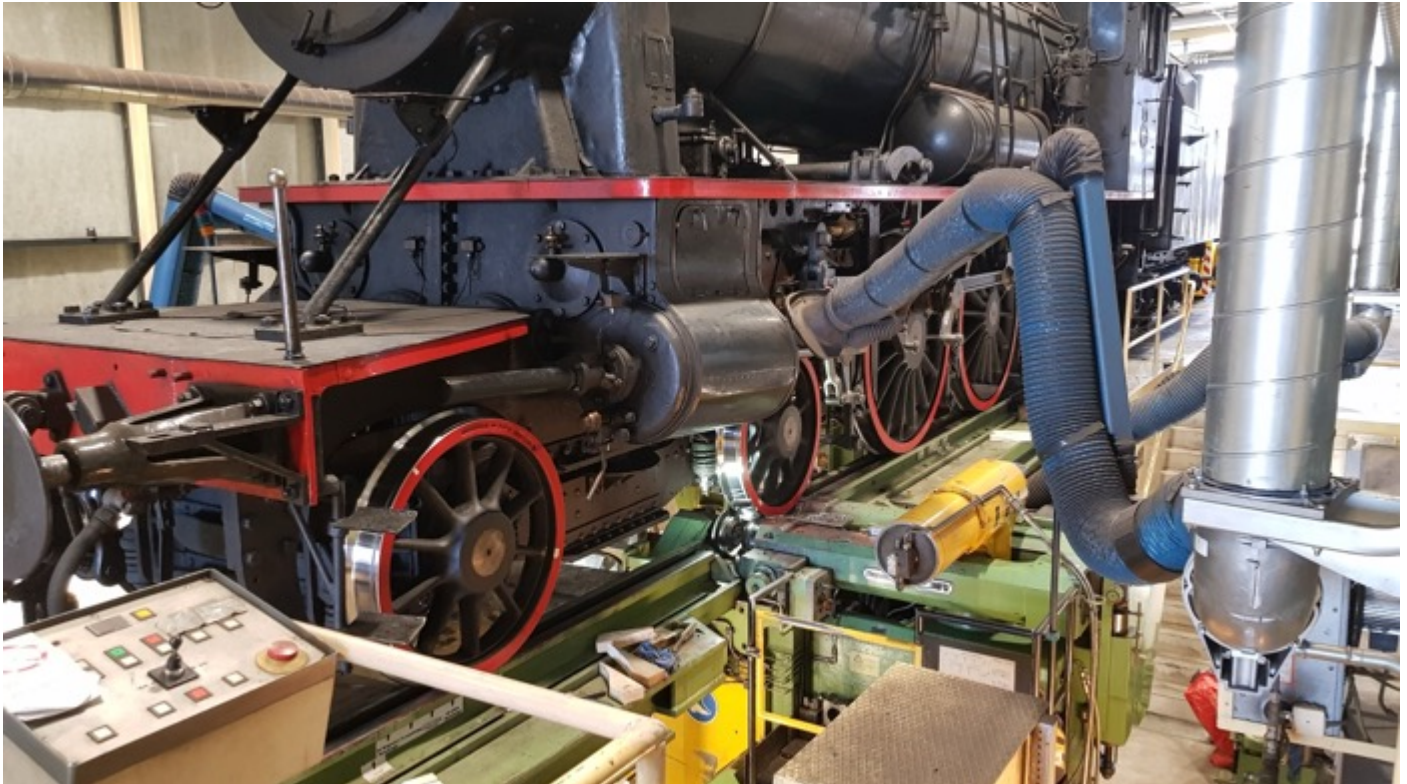
**Hjuldreining på verkstedet Sundland** i Drammen. Hjulene slites ved kontakt med skinnene over tid, og riktig profil på hjulringene er viktig for kjøreegenskapene. Loket kjøres inn på hjuldreiebenken, som roterer en aksel om gangen og skreller av stål fra hjulringen så den får tilbake sin riktige profil. For hver hjuldreining blir hjulet et par millimeter mindre, og hjulringen må til slutt skiftes. Tog i daglig drift er gjerne innom til hjuldreining med et par måneders mellomrom, men museumslok kan gå mange år mellom hver hjuldreining.

Montere en ny hjulring og dreie hjulet på bakerste aksel. Hjulringen på det ene hjulet var hardt skadet.

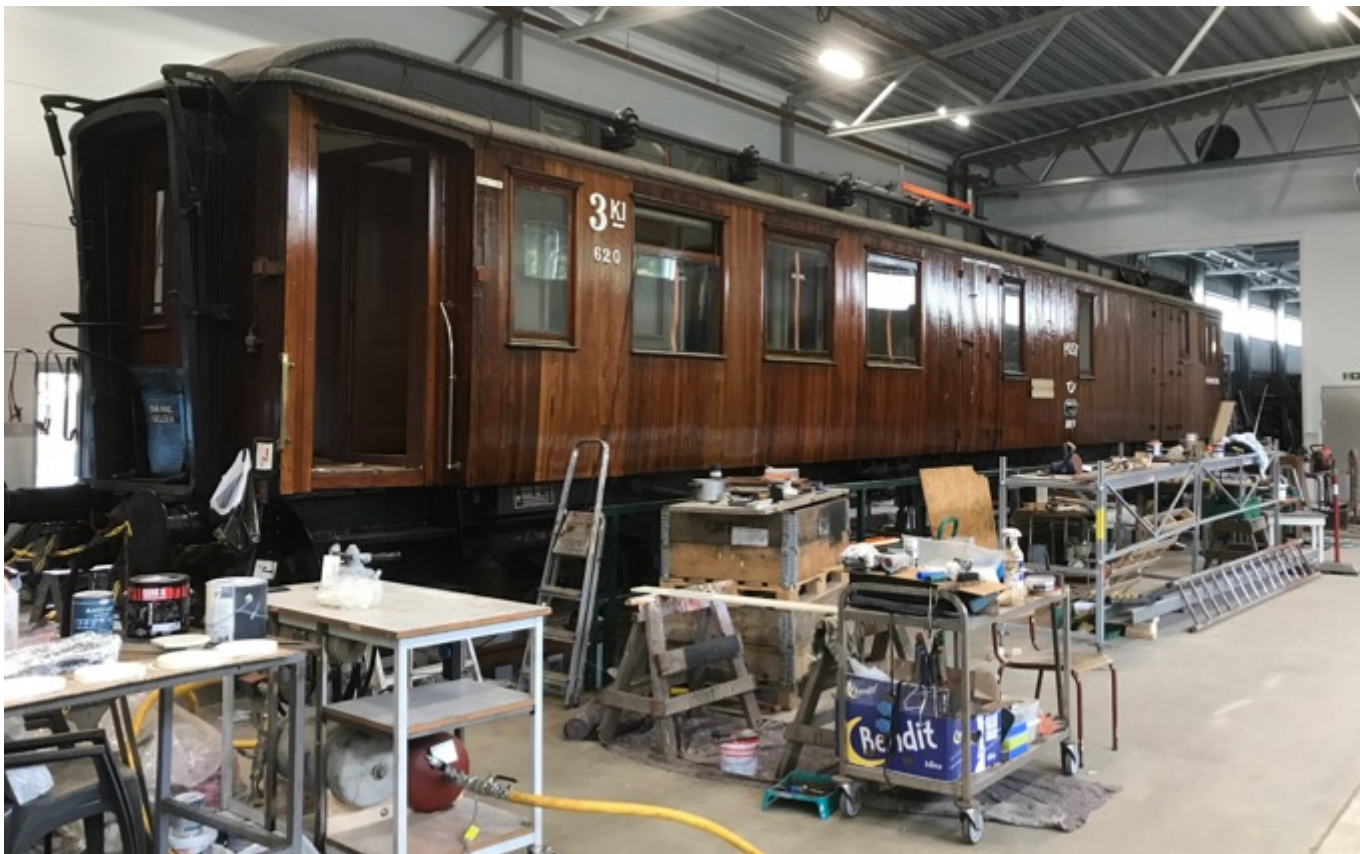
**Kombinert Passasjer- post-, reisegods- og konduktørvogn CDFo 620, kort tid før ferdigstilling i verkstedet.**

Alle vegg- og takflater er malt i forgang, hovedgang, toalett, tre kupér, postavdeling, postgang, reisegodsavdeling og konduktørrom. Alle dører er grundig skrappt, reparert skader, pusset, grunnet og malt: Ytterdører hovedinngang, talett-, tre kupeér, dør til postgang, postavdeling, reisegodsdør, samt ytterdører i reisegods, dør til konduktør, samt ytterdør. Taket er ferdigstilt med jordingsledninger og fester. Pusset og lakket utvendig. Malt og montert hyller. Malt i korridorer, post- og godsrom.

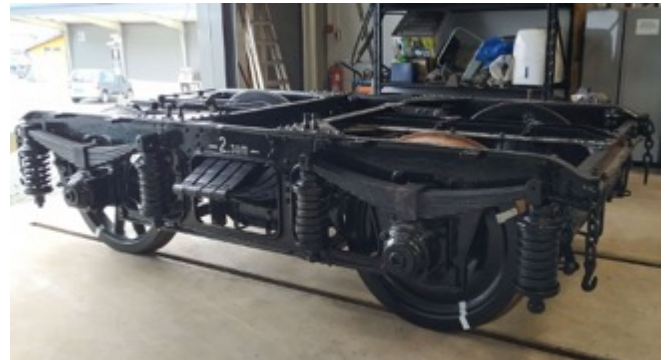
**Ferdig revidert boggi.** Denne boggien, #645, ble sandblåst og malt eksternt, mens #646 ble gjort internt. På begge ble alle delene demontert, rengjort og kontrollert. Bladfjærene ble revidert av et spesialfirma. Rullelagrene ble rengjort og innsatt med nytt smørefett.
